PANVINIO, L.GE

0591

Descrizione prestazionale dell'intervento

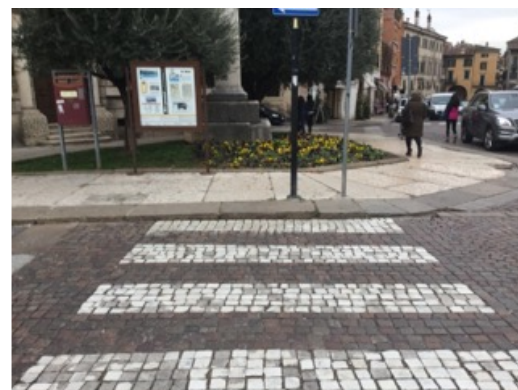
Foto del rilievo

Criticità

Assenza di attraversamento pedonale in rialzo

Nuova realizzazione di attraversamento pedonale in **pietra/marmo**, rialzato rispetto alla quota della sede carrabile, al fine di favorire la continuità del percorso pedonale e aumentare il livello di sicurezza dei pedoni; il raccordo con la sede carrabile a raso avverrà tramite ampio dissuasore di velocità, realizzato con materiale e finitura tali da pre-segnalare adeguatamente l'attraversamento. L'attraversamento sarà completo di eventuali raccordi al percorso pedonale esistente e di segnaletica tattile a pavimento (segnale pericolo) ad evidenziare la delimitazione tra sede pedonale e carrabile; realizzazione di zebraure di larghezza minima 250 cm.

Materiale suggerito: **Porfido cubetto 8x8**
