DUOMO, VIA

0555

Descrizione prestazionale dell'intervento

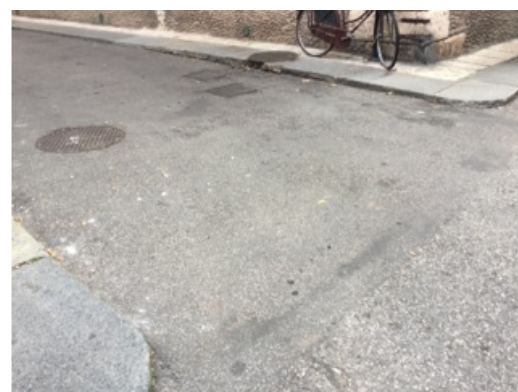
Foto del rilievo

Criticità

Assenza di attraversamento pedonale rialzato.

Nuova realizzazione di attraversamento pedonale rialzato rispetto alla quota della sede carrabile, al fine di favorire la continuità del percorso pedonale e aumentare il livello di sicurezza dei pedoni; il raccordo con la sede carrabile a raso avverrà tramite ampio dissuasore di velocità, realizzato con materiale e finitura tali da pre-segnalare adeguatamente l'attraversamento. L'attraversamento sarà completo di eventuali raccordi al percorso pedonale esistente e di segnaletica tattile a pavimento (segnale pericolo valicabile) ad evidenziare la delimitazione tra sede pedonale e carrabile; realizzazione di zebraure di larghezza minima 250 cm.

La pavimentazione utilizzata, sarà la medesima già presente.

Presenza di materiali nobili si propone solo di raccordare la sede carrabile con la sede pedonale attraverso riporto di materiale bituminoso

Materiale suggerito: **Asfalto**
