PONTE PIETRA, VIA

N. Intervento

0503

Descrizione prestazionale dell'intervento

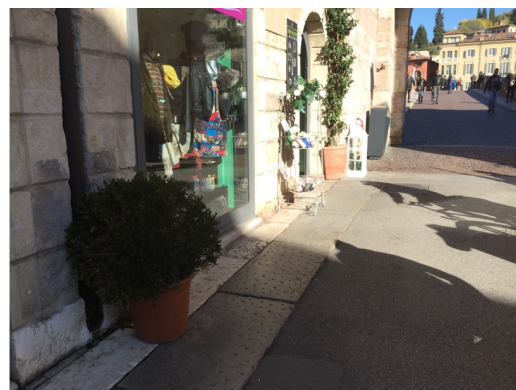
Foto del rilievo

Criticità

Ostacolo costituito da fioriera,
albero o cespuglio

Eliminare l'oggetto che costituisce barriera al passaggio pedonale.
