EMILEI, VIA F.

0584

Descrizione prestazionale dell'intervento

Data del sopralluogo: 27/06/2018

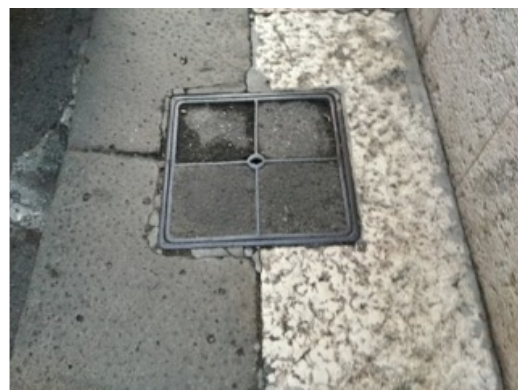
Foto del rilievo

Pavimentazione dissestata per la presenza di **pozzetto/chiusino**

Adeguamento tramite asporto della pavimentazione esistente **e riposizionamento del manufatto** a quota adeguata alla pavimentazione circostante, realizzazione raccordo con stesura del tappetino d'usura tale da rendere il piano di calpestio perfettamente complanare.

Occorre fare una buona rasatura della finitura superficiale per evitare di creare altre criticità sulla pavimentazione per le persone con difficoltà motorie.

Materiale suggerito: **Conglomerato cementizio**
