PONTE PIETRA, VIA

0547

Descrizione prestazionale dell'intervento

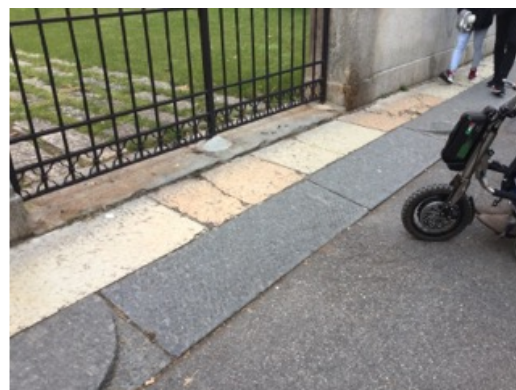
Foto del rilievo

Criticità

Passo carraio inadeguato

In questo caso l'intervento viene segnalato perché il percorso è inadeguato ma la presenza di materiali nobili ne sconsiglia l'attuazione

Adeguamento passo carraio (in **pietra**) tramite realizzazione di marciapiedi in **rilevato** (quota accesso immobile) e rampe di raccordo al percorso esistente, con pendenza 5% (massima 8%); il passo carraio sarà completo di elemento di raccordo per il passaggio dei veicoli; la porzione di percorso utile per i pedoni deve essere di larghezza minima 100 cm.

Materiale suggerito: **Pietra di Prun**
