EMILEI, VIA F.

0583

Criticità

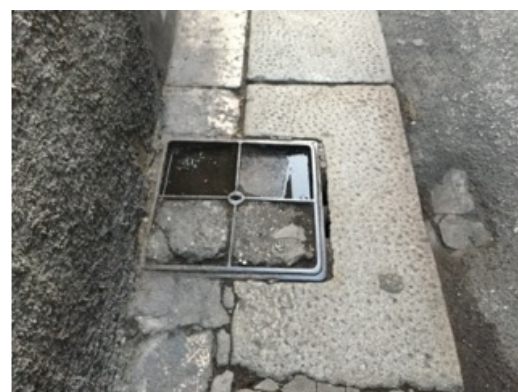
Foto del rilievo

Pavimentazione dissestata per la presenza di **pozzetto/chiusino**

Adeguamento tramite asporto della pavimentazione esistente **e riposizionamento del manufatto** a quota adeguata alla pavimentazione circostante, realizzazione raccordo con stesura del tappetino d'usura tale da rendere il piano di calpestio perfettamente complanare.

Occorre fare una buona rasatura della finitura superficiale per evitare di creare altre criticità sulla pavimentazione per le persone con difficoltà motorie.

Materiale suggerito: **Conglomerato cementizio**
