# PONTE PIETRA, VIA

N. Intervento

**0512**

## Descrizione prestazionale dell'intervento

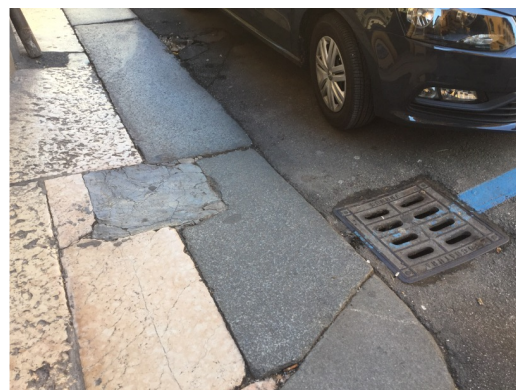
## Foto del rilievo

**Presenza di sconnessioni**, buche isolate, deformazioni della pavimentazione esistente, assenza di porzioni di essa.

Adeguamento della pavimentazione dissestata tramite **demolizione e rifacimento del tappetino d'usura o sostituzione di parte di essa**, con finitura tale da rendere il piano di calpestio perfettamente complanare e raccordato adeguatamente alla pavimentazione esistente.

Occorre fare una buona rasatura della finitura superficiale per evitare di creare altre criticità sulla pavimentazione per le persone con difficoltà motorie.
