EMILEI, VIA F.

N. Intervento

**0589**

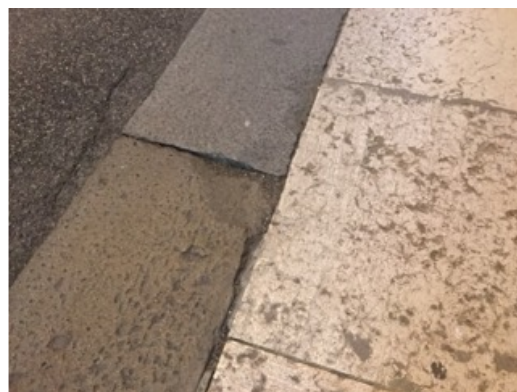
Foto del rilievo

**Presenza di sconnessioni**, buche isolate, deformazioni della pavimentazione esistente, assenza di porzioni di essa.

Adeguamento della pavimentazione dissestata tramite **demolizione e rifacimento del tappetino d'usura o sostituzione di parte di essa**, con finitura tale da rendere il piano di calpestio perfettamente complanare e raccordato adeguatamente alla pavimentazione esistente.

Occorre fare una buona rasatura della finitura superficiale per evitare di creare altre criticità sulla pavimentazione per le persone con difficoltà motorie.

Materiale suggerito: **Granito**
