## S. EUFEMIA, VIA

N. Intervento

**0574**

### Descrizione prestazionale dell'intervento

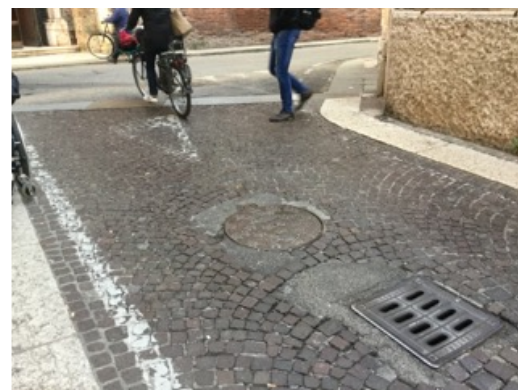
### Foto del rilievo

**Assenza di attraversamento**  
pedonale a raso

Attraversamento pedonale è completamente privo di segnalazione orizzontale la vernice completamente scomparsa

**Nuova realizzazione** di attraversamento pedonale **a raso**, tramite adeguamento dei raccordi al percorso pedonale esistente e inserimento di segnaletica tattile a pavimento (segnale pericolo valicabile) ad evidenziare la delimitazione tra sede pedonale e carrabile; realizzazione di zebraure di larghezza minima 250 cm. La pavimentazione utilizzata nell'attraversamento, sarà la medesima già presente.

Occorre fare una buona rasatura della finitura superficiale per evitare di creare altre criticità sulla pavimentazione derivanti da diverse sovrapposizioni di bitume, pessimi raccordi con l'impiantistica sotterranea.

Materiale suggerito: **Porfido cubetto 8x8**
