ARCIDIACONO PACIFICO, S.NE

0672

Descrizione prestazionale dell'intervento

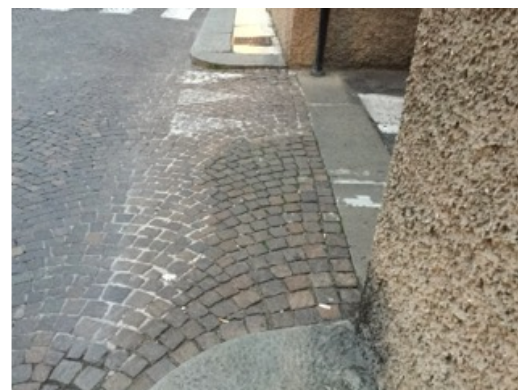
Foto del rilievo

Criticità

Assenza di attraversamento
pedonale a raso

Nuova realizzazione di attraversamento pedonale **a raso**, tramite adeguamento dei raccordi al percorso pedonale esistente e inserimento di segnaletica tattile a pavimento (segnale pericolo valicabile) ad evidenziare la delimitazione tra sede pedonale e carrabile; realizzazione di zebraure di larghezza minima 250 cm. La pavimentazione utilizzata nell'attraversamento, sarà la medesima già presente.

Occorre fare una buona rasatura della finitura superficiale per evitare di creare altre criticità sulla pavimentazione derivanti da diverse sovrapposizioni di bitume, pessimi raccordi con l'impiantistica sotterranea.

Materiale suggerito: **Porfido cubetto 8x8**
