PANVINIO, L.GE

0630

Descrizione prestazionale dell'intervento

Data del sopralluogo: 27/06/2018

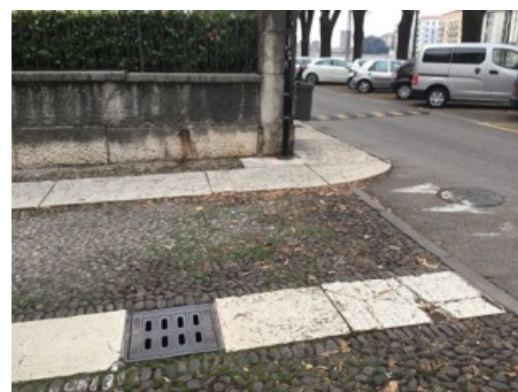
Foto del rilievo

Criticità

Assenza di segnalazione **tattilo-plantare** come linea guida all'orientamento delle persone non vedenti

Inserimento di segnalazione tattile costituita da fascia di larghezza 60 cm trattata a **righe parallele** con funzione di orientamento (in caso di spazi aperti, piazze, attraversamenti obliqui o percorsi eccessivamente larghi).

Il materiale da utilizzarsi deve essere consono al contesto in cui si trova. Sono da evitarsi materiali in gomma incollati ma bensì piastrelle di ceramica, pietra lavorata in superficie o materiale autobloccante.

Materiale suggerito: **Tipo LogesVetEvolution**
