PANVINIO, L.GE

0638

Descrizione prestazionale dell'intervento

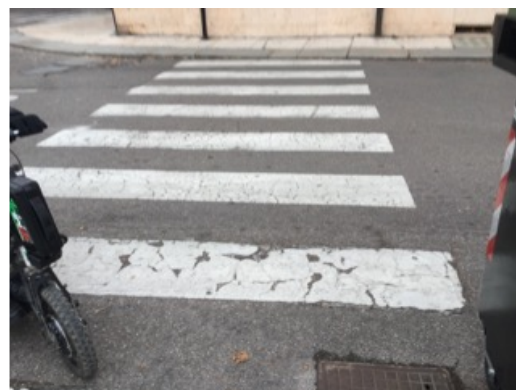
Foto del rilievo

Criticità

Assenza di attraversamento
pedonale a raso

Nuova realizzazione di attraversamento pedonale **a raso**, tramite adeguamento dei raccordi al percorso pedonale esistente e inserimento di segnaletica tattile a pavimento (segnale pericolo valicabile) ad evidenziare la delimitazione tra sede pedonale e carrabile; realizzazione di zebraure di larghezza minima 250 cm. La pavimentazione utilizzata nell'attraversamento, sarà la medesima già presente.

Occorre fare una buona rasatura della finitura superficiale per evitare di creare altre criticità sulla pavimentazione derivanti da diverse sovrapposizioni di bitume, pessimi raccordi con l'impiantistica sotterranea.
