# PANVINIO, L.GE

# 0639

## Descrizione prestazionale dell'intervento

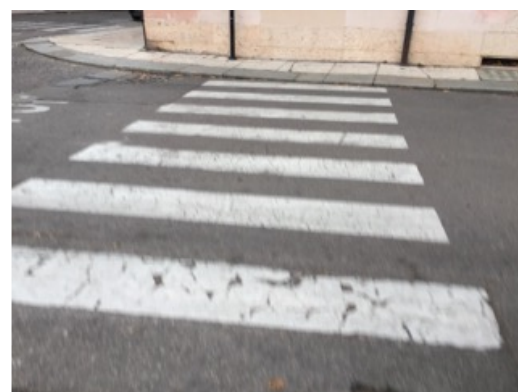
## Foto del rilievo

**Assenza** di segnalazione **tattilo-plantare** come linea guida all'orientamento delle persone non vedenti

Inserimento di segnalazione tattile costituita da fascia di larghezza 60 cm trattata a **righe parallele** con funzione di orientamento (in caso di spazi aperti, piazze, attraversamenti obliqui o percorsi eccessivamente larghi).

Il materiale da utilizzarsi deve essere consono al contesto in cui si trova. Sono da evitarsi materiali in gomma incollati ma bensì piastrelle di ceramica, pietra lavorata in superficie o materiale autobloccante.

Materiale suggerito: **Tipo LogesVetEvolution**
