ARCIDIACONO PACIFICO, S.NE

0679

Descrizione prestazionale dell'intervento

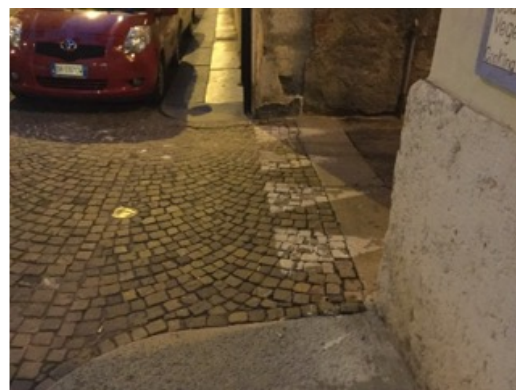
Foto del rilievo

Criticità

Assenza di attraversamento
pedonale a raso

Angolo con vicolo salici

Nuova realizzazione di attraversamento pedonale **a raso**, tramite adeguamento dei raccordi al percorso pedonale esistente e inserimento di segnaletica tattile a pavimento (segnale pericolo valicabile) ad evidenziare la delimitazione tra sede pedonale e carrabile; realizzazione di zebraure di larghezza minima 250 cm. La pavimentazione utilizzata nell'attraversamento, sarà la medesima già presente.

Occorre fare una buona rasatura della finitura superficiale per evitare di creare altre criticità sulla pavimentazione derivanti da diverse sovrapposizioni di bitume, pessimi raccordi con l'impiantistica sotterranea.

Materiale suggerito: **Porfido cubetto 8x8**
