DUOMO, P.ZZA

N. Intervento

0676

Descrizione prestazionale dell'intervento

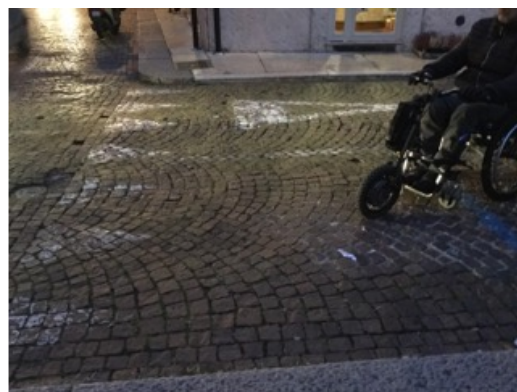
Foto del rilievo

Criticità

Assenza di attraversamento
pedonale a raso

Nuova realizzazione di attraversamento pedonale **a raso**, tramite adeguamento dei raccordi al percorso pedonale esistente e inserimento di segnaletica tattile a pavimento (segnale pericolo valicabile) ad evidenziare la delimitazione tra sede pedonale e carrabile; realizzazione di zebraure di larghezza minima 250 cm. La pavimentazione utilizzata nell'attraversamento, sarà la medesima già presente.

Occorre fare una buona rasatura della finitura superficiale per evitare di creare altre criticità sulla pavimentazione derivanti da diverse sovrapposizioni di bitume, pessimi raccordi con l'impiantistica sotterranea.

Materiale suggerito: **Porfido cubetto 8x8**
