DUOMO, P.ZZA

0677

Descrizione prestazionale dell'intervento

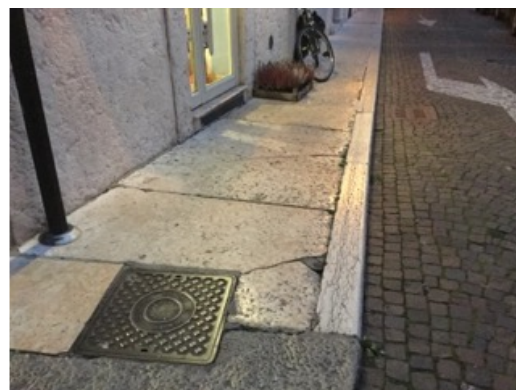
Foto del rilievo

Criticità

Assenza di segnalazione **tattilo-plantare** come linea guida all'orientamento delle persone non vedenti

Inserimento di segnalazione tattile costituita da fascia di larghezza 60 cm trattata a **righe parallele** con funzione di orientamento (in caso di spazi aperti, piazze, attraversamenti obliqui o percorsi eccessivamente larghi).

Il materiale da utilizzarsi deve essere consono al contesto in cui si trova. Sono da evitarsi materiali in gomma incollati ma bensì piastrelle di ceramica, pietra lavorata in superficie o materiale autobloccante.

Materiale suggerito: **Tipo LogesVetEvolution**
