ARCIDIACONO PACIFICO, S.NE

0671

Descrizione prestazionale dell'intervento

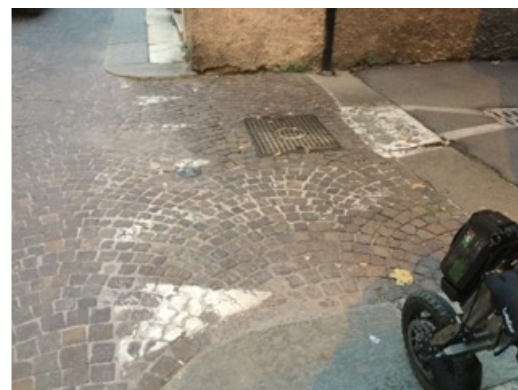
Foto del rilievo

Criticità

Assenza di attraversamento
pedonale a raso

Nuova realizzazione di attraversamento pedonale **a raso**, tramite adeguamento dei raccordi al percorso pedonale esistente e inserimento di segnaletica tattile a pavimento (segnale pericolo valicabile) ad evidenziare la delimitazione tra sede pedonale e carrabile; realizzazione di zebraure di larghezza minima 250 cm. La pavimentazione utilizzata nell'attraversamento, sarà la medesima già presente.

Occorre fare una buona rasatura della finitura superficiale per evitare di creare altre criticità sulla pavimentazione derivanti da diverse sovrapposizioni di bitume, pessimi raccordi con l'impiantistica sotterranea.

Materiale suggerito: **Porfido cubetto 8x8**
