PANVINIO, L.GE

0615

Descrizione prestazionale dell'intervento

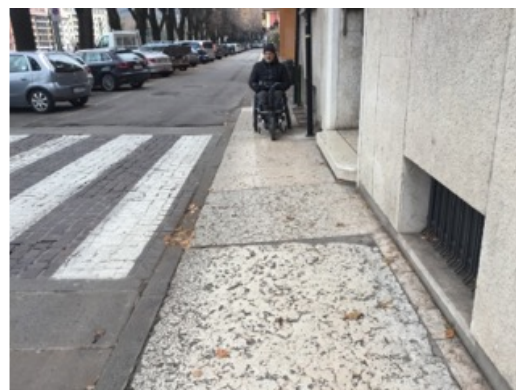
Foto del rilievo

Criticità

Assenza di segnalazione **tattilo-plantare** come linea guida all'orientamento delle persone non vedenti

Inserimento di segnalazione tattile costituita da fascia di larghezza 60 cm trattata a **righe parallele** con funzione di orientamento (in caso di spazi aperti, piazze, attraversamenti obliqui o percorsi eccessivamente larghi).

Il materiale da utilizzarsi deve essere consono al contesto in cui si trova. Sono da evitarsi materiali in gomma incollati ma bensì piastrelle di ceramica, pietra lavorata in superficie o materiale autobloccante.

Materiale suggerito: **Tipo LogesVetEvolution**
