PANVINIO, L.GE

0629

Descrizione prestazionale dell'intervento

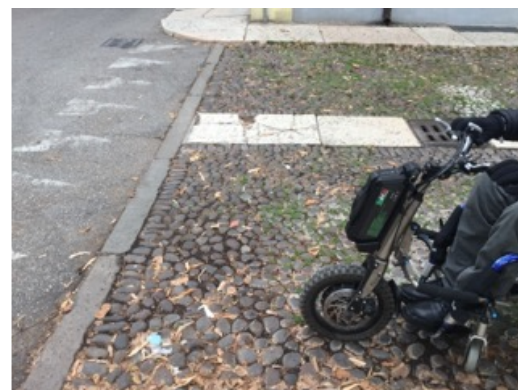
Foto del rilievo

Criticità

Assenza di attraversamento
pedonale a raso

Nuova realizzazione di attraversamento pedonale **a raso**, tramite adeguamento dei raccordi al percorso pedonale esistente e inserimento di segnaletica tattile a pavimento (segnale pericolo valicabile) ad evidenziare la delimitazione tra sede pedonale e carrabile; realizzazione di zebraure di larghezza minima 250 cm. La pavimentazione utilizzata nell'attraversamento, sarà la medesima già presente.

Occorre fare una buona rasatura della finitura superficiale per evitare di creare altre criticità sulla pavimentazione derivanti da diverse sovrapposizioni di bitume, pessimi raccordi con l'impiantistica sotterranea.

Materiale suggerito: **Ciottolato**
