ARCIDIACONO PACIFICO, S.NE

0657

Descrizione prestazionale dell'intervento

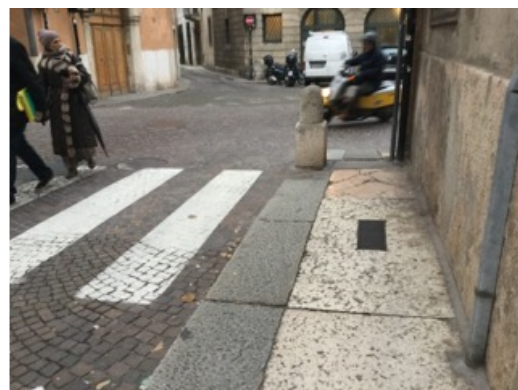
Foto del rilievo

Criticità

Assenza di segnalazione **tattilo-plantare** come linea guida all'orientamento delle persone non vedenti

Inserimento di segnalazione tattile costituita da fascia di larghezza 60 cm trattata a **righe parallele** con funzione di orientamento (in caso di spazi aperti, piazze, attraversamenti obliqui o percorsi eccessivamente larghi).

Il materiale da utilizzarsi deve essere consono al contesto in cui si trova. Sono da evitarsi materiali in gomma incollati ma bensì piastrelle di ceramica, pietra lavorata in superficie o materiale autobloccante.

Materiale suggerito: **Tipo LogesVetEvolution**
