PANVINIO, L.GE

0619

Descrizione prestazionale dell'intervento

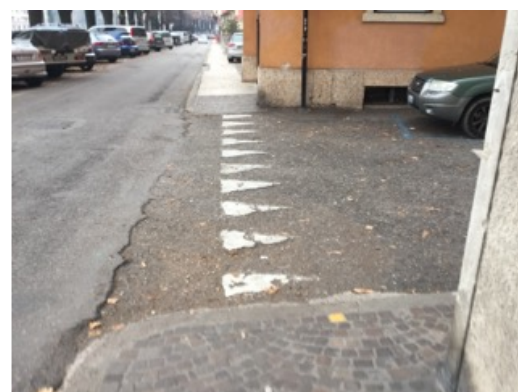
Foto del rilievo

Criticità

Assenza di attraversamento
pedonale a raso

Nuova realizzazione di attraversamento pedonale **a raso**, tramite adeguamento dei raccordi al percorso pedonale esistente e inserimento di segnaletica tattile a pavimento (segnale pericolo valicabile) ad evidenziare la delimitazione tra sede pedonale e carrabile; realizzazione di zebraure di larghezza minima 250 cm. La pavimentazione utilizzata nell'attraversamento, sarà la medesima già presente.

Occorre fare una buona rasatura della finitura superficiale per evitare di creare altre criticità sulla pavimentazione derivanti da diverse sovrapposizioni di bitume, pessimi raccordi con l'impiantistica sotterranea.
