# PANVINIO, L.GE

# 0606

## Descrizione prestazionale dell'intervento

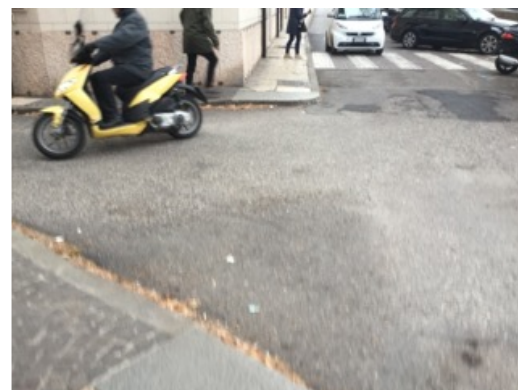
## Foto del rilievo

## Criticità

**Assenza di attraversamento**  
pedonale a raso

**Nuova realizzazione** di attraversamento pedonale **a raso**, tramite adeguamento dei raccordi al percorso pedonale esistente e inserimento di segnaletica tattile a pavimento (segnale pericolo valicabile) ad evidenziare la delimitazione tra sede pedonale e carrabile; realizzazione di zebraure di larghezza minima 250 cm. La pavimentazione utilizzata nell'attraversamento, sarà la medesima già presente.

Occorre fare una buona rasatura della finitura superficiale per evitare di creare altre criticità sulla pavimentazione derivanti da diverse sovrapposizioni di bitume, pessimi raccordi con l'impiantistica sotterranea.
