DUOMO, P.ZZA

0675

Descrizione prestazionale dell'intervento

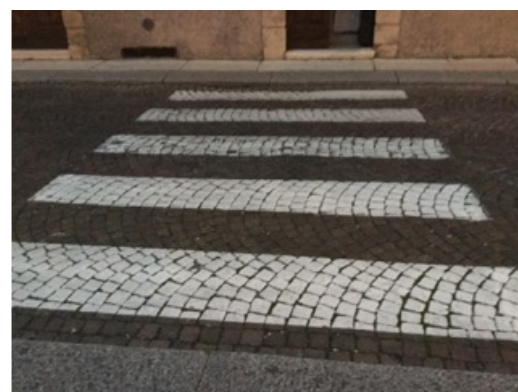
Foto del rilievo

Criticità

Assenza di attraversamento
pedonale a raso

Nuova realizzazione di attraversamento pedonale **a raso**, tramite adeguamento dei raccordi al percorso pedonale esistente e inserimento di segnaletica tattile a pavimento (segnale pericolo valicabile) ad evidenziare la delimitazione tra sede pedonale e carrabile; realizzazione di zebraure di larghezza minima 250 cm. La pavimentazione utilizzata nell'attraversamento, sarà la medesima già presente.

Occorre fare una buona rasatura della finitura superficiale per evitare di creare altre criticità sulla pavimentazione derivanti da diverse sovrapposizioni di bitume, pessimi raccordi con l'impiantistica sotterranea.

Materiale suggerito: **Porfido cubetto 8x8**
