## GARIBALDI, VIA

**0644**

### Descrizione prestazionale dell'intervento

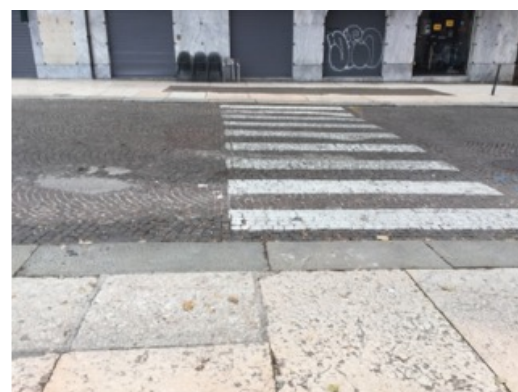
### Foto del rilievo

**Assenza** di segnalazione **tattilo-plantare** come linea guida all'orientamento delle persone non vedenti

Inserimento di segnalazione tattile costituita da fascia di larghezza 60 cm trattata a **righe parallele** con funzione di orientamento (in caso di spazi aperti, piazze, attraversamenti obliqui o percorsi eccessivamente larghi).

Il materiale da utilizzarsi deve essere consono al contesto in cui si trova. Sono da evitarsi materiali in gomma incollati ma bensì piastrelle di ceramica, pietra lavorata in superficie o materiale autobloccante.
