SOTTORIVA, VIA

0789

Descrizione prestazionale dell'intervento

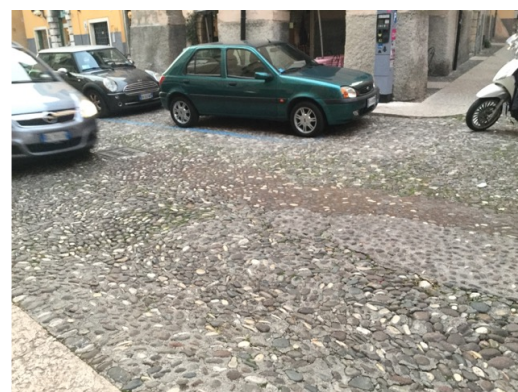
Foto del rilievo

Criticità

Inadeguatezza di segnalazione tattile per non vedenti

Intercettazione dell'attraversamento pedonale attraverso la **collocazione di adeguata segnaletica tattile sul marciapiede**.
Se non vi è semaforo, sarà sufficiente sbarrare il marciapiede, all'altezza del centro della zona zebra, con il Codice di DIREZIONE RETTILINEA che terminerà 40 cm prima del confine fra scivolo e zona carrabile con il Codice di PERICOLO VALICABILE che deve coprire tutta la luce dello scivolo.

Da realizzarsi ambo i lati dell'attraversamento pedonale

Materiale suggerito: **Tipo LogesVetEvolution**
