# SOTTORIVA, VIA

# 0783

## Descrizione prestazionale dell'intervento

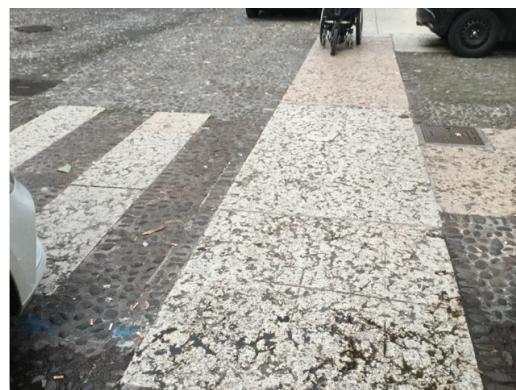
## Foto del rilievo

Inadeguatezza di segnalazione tattile per non vedenti

Ambo i lati dell'attraversamento pedonale

**Intercettazione dell'attraversamento pedonale** attraverso la **collocazione di adeguata segnaletica tattile sul marciapiede**.  
Se non vi è semaforo, sarà sufficiente sbarrare il marciapiede, all'altezza del centro della zona zebra, con il Codice di DIREZIONE RETTILINEA che terminerà 40 cm prima del confine fra scivolo e zona carrabile con il Codice di PERICOLO VALICABILE che deve coprire tutta la luce dello scivolo.

Materiale suggerito: **Tipo LogesVetEvolution**
