## BASSI, VIA DON

Descrizione prestazionale dell'intervento

Data del sopralluogo: 27/06/2018

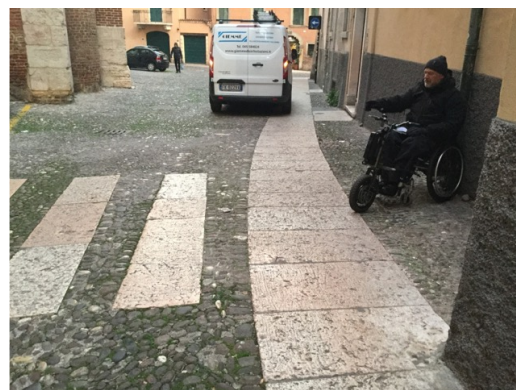
Foto del rilievo

Criticità

Assenza di **segnalazione tattile** per non vedenti in prossimità di attraversamento pedonale.

**Adeguamento di attraversamento pedonale** tramite **nuova realizzazione di segnaletica tattile** a pavimento (segnale pericolo valicabile), **posta trasversalmente alla direzione** di marcia. La segnaletica tattile di profondità 40 cm e larghezza uguale alla zebra, serve ad evidenziare la delimitazione tra sede pedonale e carrabile. In caso di isola salvagente, la segnaletica sarà ripetuta all'inizio e alla fine dell'isola come preavviso di attenzione; ciascuna di queste bande avrà una profondità minima di 40 cm.

Il materiale da utilizzarsi deve essere consono al contesto in cui si trova. Sono da evitarsi materiali in gomma incollati ma bensì piastrelle di ceramica, pietra lavorata in superficie o materiale autobloccante. Prevedere sempre l'intercettazione sul marciapiede quando si è in presenza di un attraversamento.

Materiale suggerito: **Tipo LogesVetEvolution**
