RUBELE, L.GE B.

0757

Descrizione prestazionale dell'intervento

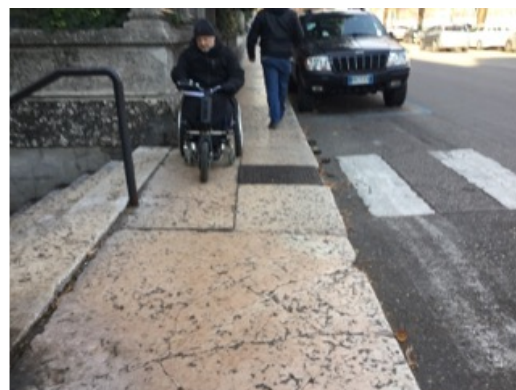
Foto del rilievo

Criticità

Inadeguatezza di segnalazione tattile per non vedenti

Intercettazione dell'attraversamento pedonale attraverso la **collocazione di adeguata segnaletica tattile sul marciapiede**.
Se non vi è semaforo, sarà sufficiente sbarrare il marciapiede, all'altezza del centro della zona zebra, con il Codice di DIREZIONE RETTILINEA che terminerà 40 cm prima del confine fra scivolo e zona carrabile con il Codice di PERICOLO VALICABILE che deve coprire tutta la luce dello scivolo.

Materiale suggerito: **Tipo LogesVetEvolution**
