RUBELE, L.GE B.

0736

Descrizione prestazionale dell'intervento

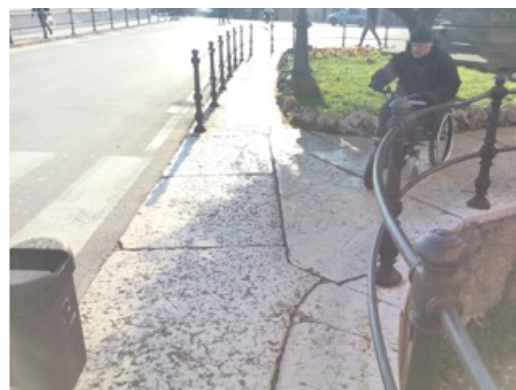
Foto del rilievo

Criticità

Inadeguatezza di segnalazione tattile per non vedenti

Intercettazione dell'attraversamento pedonale attraverso la **collocazione di adeguata segnaletica tattile sul marciapiede**.
Se non vi è semaforo, sarà sufficiente sbarrare il marciapiede, all'altezza del centro della zona zebra, con il Codice di DIREZIONE RETTILINEA che terminerà 40 cm prima del confine fra scivolo e zona carrabile con il Codice di PERICOLO VALICABILE che deve coprire tutta la luce dello scivolo.

Materiale suggerito: **Tipo LogesVetEvolution**
