RUBELE, L.GE B.

0769

Descrizione prestazionale dell'intervento

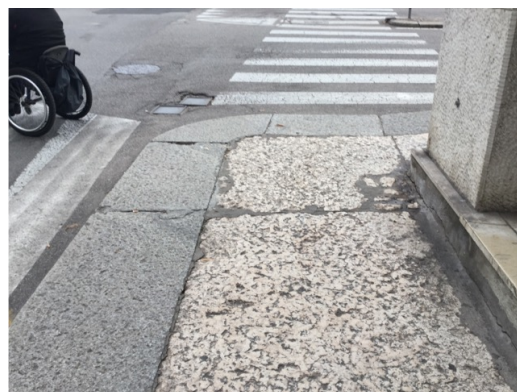
Foto del rilievo

Criticità

Inadeguatezza di segnalazione tattile per non vedenti

Intercettazione dell'attraversamento pedonale attraverso la **collocazione di adeguata segnaletica tattile sul marciapiede**.
Se non vi è semaforo, sarà sufficiente sbarrare il marciapiede, all'altezza del centro della zona zebra, con il Codice di DIREZIONE RETTILINEA che terminerà 40 cm prima del confine fra scivolo e zona carrabile con il Codice di PERICOLO VALICABILE che deve coprire tutta la luce dello scivolo.

Materiale suggerito: **Tipo LogesVetEvolution**
