RUBELE, L.GE B.

0770

Descrizione prestazionale dell'intervento

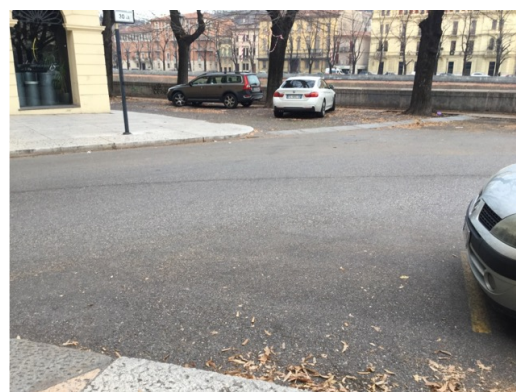
Foto del rilievo

Criticità

Assenza di attraversamento
pedonale a raso

Nuova realizzazione di attraversamento pedonale **a raso**, tramite adeguamento dei raccordi al percorso pedonale esistente e inserimento di segnaletica tattile a pavimento (segnale pericolo valicabile) ad evidenziare la delimitazione tra sede pedonale e carrabile; realizzazione di zebraure di larghezza minima 250 cm. La pavimentazione utilizzata nell'attraversamento, sarà la medesima già presente.

Occorre fare una buona rasatura della finitura superficiale per evitare di creare altre criticità sulla pavimentazione derivanti da diverse sovrapposizioni di bitume, pessimi raccordi con l'impiantistica sotterranea.
