RUBELE, L.GE B.

**0721**

Descrizione prestazionale dell'intervento

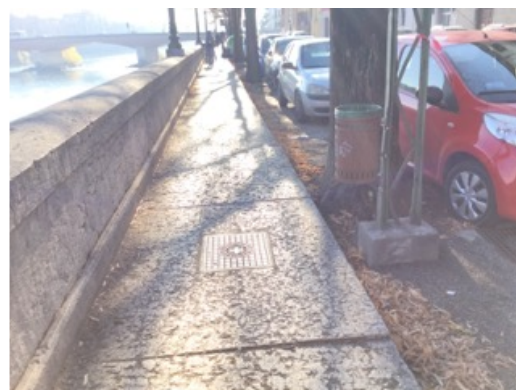
Foto del rilievo

**Presenza di sconnessioni**, buche isolate, deformazioni della pavimentazione esistente, assenza di porzioni di essa.

Sempre in corrispondenza degli alberi

Adeguamento della pavimentazione dissestata tramite **demolizione e rifacimento del tappetino d'usura o sostituzione di parte di essa**, con finitura tale da rendere il piano di calpestio perfettamente complanare e raccordato adeguatamente alla pavimentazione esistente.

Occorre fare una buona rasatura della finitura superficiale per evitare di creare altre criticità sulla pavimentazione per le persone con difficoltà motorie.

Materiale suggerito: **Pietra di Prun**
