# SOTTORIVA, VIA

# 0773

## Descrizione prestazionale dell'intervento

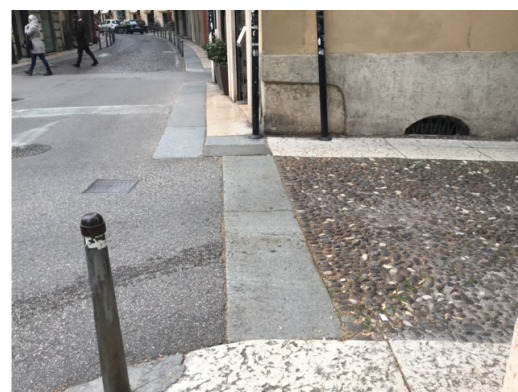
## Foto del rilievo

## Criticità

**Assenza di attraversamento**  
pedonale a raso

**Nuova realizzazione** di attraversamento pedonale **a raso**, tramite adeguamento dei raccordi al percorso pedonale esistente e inserimento di segnaletica tattile a pavimento (segnale pericolo valicabile) ad evidenziare la delimitazione tra sede pedonale e carrabile; realizzazione di zebraure di larghezza minima 250 cm. La pavimentazione utilizzata nell'attraversamento, sarà la medesima già presente.

Occorre fare una buona rasatura della finitura superficiale per evitare di creare altre criticità sulla pavimentazione derivanti da diverse sovrapposizioni di bitume, pessimi raccordi con l'impiantistica sotterranea.
