RUBELE, L.GE B.

0725

Descrizione prestazionale dell'intervento

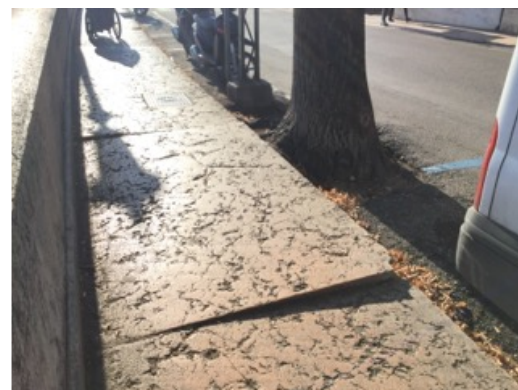
Foto del rilievo

Presenza di sconnessioni, buche isolate, deformazioni della pavimentazione esistente, assenza di porzioni di essa.

Sempre in corrispondenza degli alberi

Adeguamento della pavimentazione dissestata tramite **demolizione e rifacimento del tappetino d'usura o sostituzione di parte di essa**, con finitura tale da rendere il piano di calpestio perfettamente complanare e raccordato adeguatamente alla pavimentazione esistente.

Occorre fare una buona rasatura della finitura superficiale per evitare di creare altre criticità sulla pavimentazione per le persone con difficoltà motorie.

Materiale suggerito: **Pietra di Prun**
