RUBELE, L.GE B.

0722

Descrizione prestazionale dell'intervento

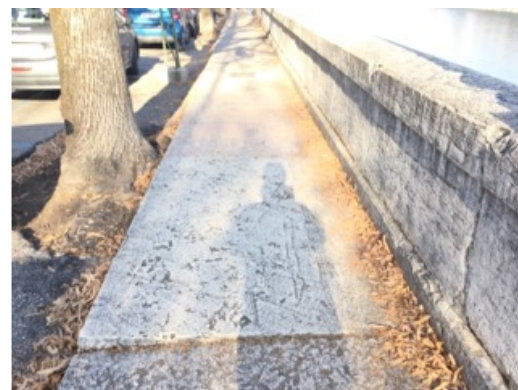
Foto del rilievo

Criticità

Presenza di sconnessioni, buche isolate, deformazioni della pavimentazione esistente, assenza di porzioni di essa.

Adeguamento della pavimentazione dissestata tramite **demolizione e rifacimento del tappetino d'usura o sostituzione di parte di essa**, con finitura tale da rendere il piano di calpestio perfettamente complanare e raccordato adeguatamente alla pavimentazione esistente.

Occorre fare una buona rasatura della finitura superficiale per evitare di creare altre criticità sulla pavimentazione per le persone con difficoltà motorie.

Sempre in corrispondenza degli alberi

Materiale suggerito: **Pietra di Prun**
