RUBELE, L.GE B.

0733

Descrizione prestazionale dell'intervento

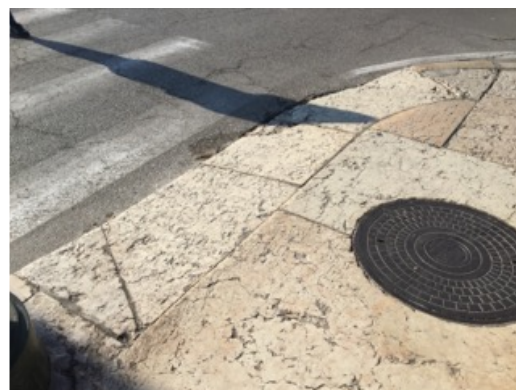
Foto del rilievo

Criticità

Inadeguatezza di segnalazione tattile per non vedenti

Intercettazione dell'attraversamento pedonale attraverso la **collocazione di adeguata segnaletica tattile sul marciapiede**.
Se non vi è semaforo, sarà sufficiente sbarrare il marciapiede, all'altezza del centro della zona zebra, con il Codice di DIREZIONE RETTILINEA che terminerà 40 cm prima del confine fra scivolo e zona carrabile con il Codice di PERICOLO VALICABILE che deve coprire tutta la luce dello scivolo.

Materiale suggerito: **Tipo LogesVetEvolution**
