# SOTTORIVA, VIA

**0777**

## Descrizione prestazionale dell'intervento

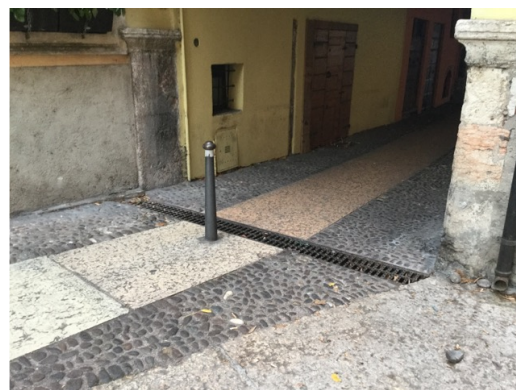
## Foto del rilievo

**Eliminazione** paletto/archetto parapetonale esistente, posizionato in modo da costituire ostacolo al passaggio delle persone o da costituire pericolo per la forma e condizioni.

Ostacolo costituito da  
paletto/archetto parapetonale
