RUBELE, L.GE B.

0724

Descrizione prestazionale dell'intervento

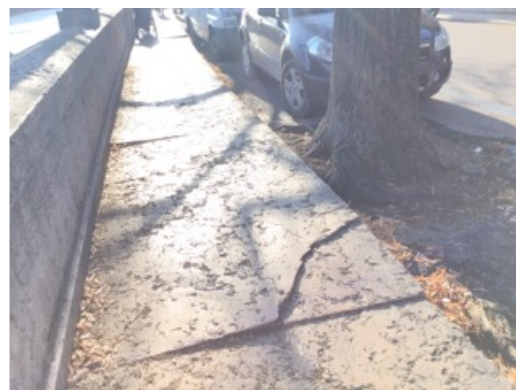
Foto del rilievo

Criticità

Presenza di sconnessioni, buche isolate, deformazioni della pavimentazione esistente, assenza di porzioni di essa.

Sempre in corrispondenza degli alberi

Adeguamento della pavimentazione dissestata tramite **demolizione e rifacimento del tappetino d'usura o sostituzione di parte di essa**, con finitura tale da rendere il piano di calpestio perfettamente complanare e raccordato adeguatamente alla pavimentazione esistente.

Occorre fare una buona rasatura della finitura superficiale per evitare di creare altre criticità sulla pavimentazione per le persone con difficoltà motorie.

Materiale suggerito: **Pietra di Prun**
