RUBELE, L.GE B.

0711

Descrizione prestazionale dell'intervento

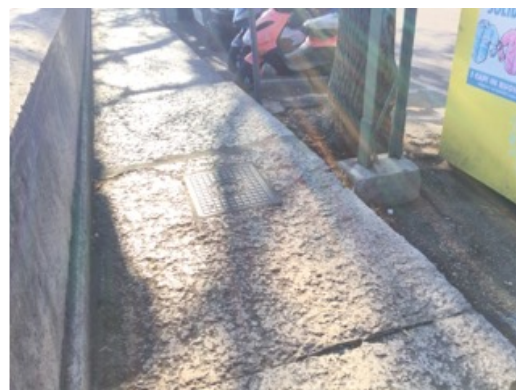
Foto del rilievo

Presenza di sconnessioni, buche isolate, deformazioni della pavimentazione esistente, assenza di porzioni di essa.

Le radici hanno sollevato le pietre del marciapiede.

Adeguamento della pavimentazione dissestata tramite **demolizione e rifacimento del tappetino d'usura o sostituzione di parte di essa**, con finitura tale da rendere il piano di calpestio perfettamente complanare e raccordato adeguatamente alla pavimentazione esistente.

Occorre fare una buona rasatura della finitura superficiale per evitare di creare altre criticità sulla pavimentazione per le persone con difficoltà motorie.

Materiale suggerito: **Pietra di Prun**
