BASSI, VIA DON

0799

Descrizione prestazionale dell'intervento

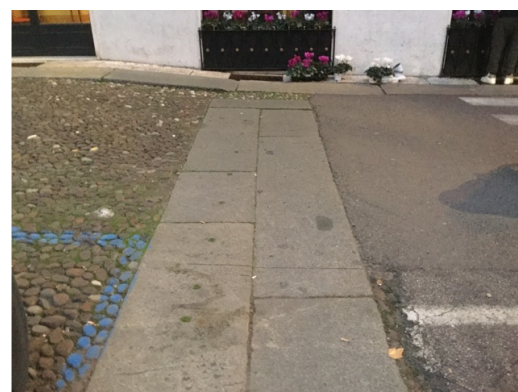
Foto del rilievo

Criticità

Assenza di attraversamento
pedonale a raso

Nuova realizzazione di attraversamento pedonale **a raso**, tramite adeguamento dei raccordi al percorso pedonale esistente e inserimento di segnaletica tattile a pavimento (segnale pericolo valicabile) ad evidenziare la delimitazione tra sede pedonale e carrabile; realizzazione di zebraure di larghezza minima 250 cm. La pavimentazione utilizzata nell'attraversamento, sarà la medesima già presente.

Occorre fare una buona rasatura della finitura superficiale per evitare di creare altre criticità sulla pavimentazione derivanti da diverse sovrapposizioni di bitume, pessimi raccordi con l'impiantistica sotterranea.
