RUBELE, L.GE B.

0706

Descrizione prestazionale dell'intervento

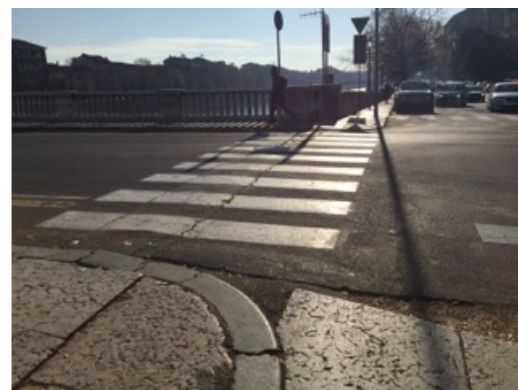
Foto del rilievo

Criticità

Assenza di attraversamento
pedonale a raso

Nuova realizzazione di attraversamento pedonale **a raso**, tramite adeguamento dei raccordi al percorso pedonale esistente e inserimento di segnaletica tattile a pavimento (segnale pericolo valicabile) ad evidenziare la delimitazione tra sede pedonale e carrabile; realizzazione di zebraure di larghezza minima 250 cm. La pavimentazione utilizzata nell'attraversamento, sarà la medesima già presente.

Occorre fare una buona rasatura della finitura superficiale per evitare di creare altre criticità sulla pavimentazione derivanti da diverse sovrapposizioni di bitume, pessimi raccordi con l'impiantistica sotterranea.
