RUBELE, L.GE B.

0767

Descrizione prestazionale dell'intervento

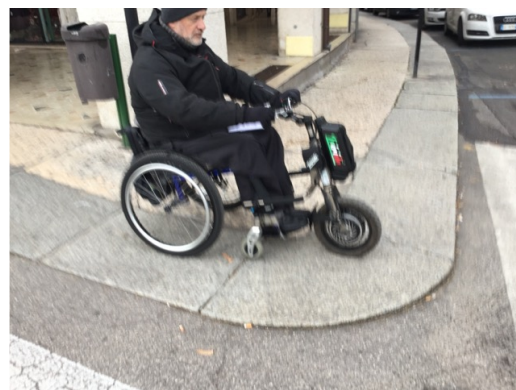
Foto del rilievo

Criticità

Inadeguatezza di segnalazione tattile per non vedenti

Intercettazione dell'attraversamento pedonale attraverso la **collocazione di adeguata segnaletica tattile sul marciapiede**.
Se non vi è semaforo, sarà sufficiente sbarrare il marciapiede, all'altezza del centro della zona zebra, con il Codice di DIREZIONE RETTILINEA che terminerà 40 cm prima del confine fra scivolo e zona carrabile con il Codice di PERICOLO VALICABILE che deve coprire tutta la luce dello scivolo.

Materiale suggerito: **Tipo LogesVetEvolution**
