RUBELE, L.GE B.

0754

Descrizione prestazionale dell'intervento

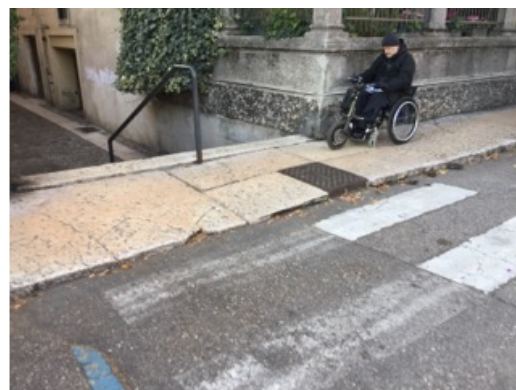
Foto del rilievo

Criticità

Dislivello causato da **gradino di 2/30 cm**

In corrispondenza del vicolo San Gaetano.

Raccordo del percorso attraverso la creazione, con **asporto** di materiale, di due rampe di lunghezza sufficiente ad ottenere una pendenza non superiore al 5% e di larghezza di cm 120. Qualora la rampa sia proposta sulla direttrice del marciapiede la cui larghezza risulti inferiore a cm 120, questa sarà comunque di larghezza non inferiore a cm 100.

Lo stallo che dovrà essere creato al termine della rampa sarà complanare alla sede stradale e la larghezza pari all'attraversamento pedonale o passo carraio ove esistano e comunque non inferiore a cm 150.

Quando la differenza di quota fra i due piani (pedonale e carrabile) è maggiore di cm 20, si suggerisce di corredarla con cordolo battiruota o elemento di medesima risposta funzionale, nonché di corrimano, su almeno uno dei lati, visivamente percepibile alle persone ipovedenti.

Occorre fare una buona rasatura della finitura superficiale (attraverso la compattazione e la rullatura del materiale) per evitare di creare altre criticità sulla pavimentazione per le persone con difficoltà motorie. Ovvero non creare spessori e fonti di inciampo.
