RUBELE, L.GE B.

**0718**

Descrizione prestazionale dell'intervento

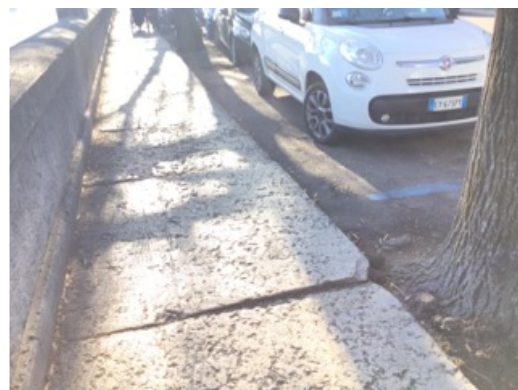
Foto del rilievo

Criticità

**Presenza di sconnessioni**, buche isolate, deformazioni della pavimentazione esistente, assenza di porzioni di essa.

Sempre in corrispondenza degli alberi

Adeguamento della pavimentazione dissestata tramite **demolizione e rifacimento del tappetino d'usura o sostituzione di parte di essa**, con finitura tale da rendere il piano di calpestio perfettamente complanare e raccordato adeguatamente alla pavimentazione esistente.

Occorre fare una buona rasatura della finitura superficiale per evitare di creare altre criticità sulla pavimentazione per le persone con difficoltà motorie.

Materiale suggerito: **Pietra di Prun**
