RUBELE, L.GE B.

**0705**

### Descrizione prestazionale dell'intervento

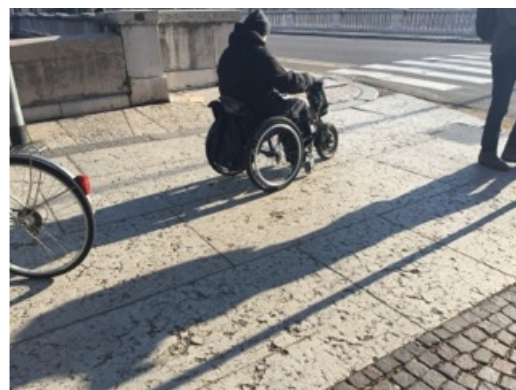
### Foto del rilievo

### Criticità

Inadeguatezza di segnalazione tattile per non vedenti

**Intercettazione dell'attraversamento pedonale** attraverso la **collocazione di adeguata segnaletica tattile sul marciapiede**.  
Se non vi è semaforo, sarà sufficiente sbarrare il marciapiede, all'altezza del centro della zona zebra, con il Codice di DIREZIONE RETTILINEA che terminerà 40 cm prima del confine fra scivolo e zona carrabile con il Codice di PERICOLO VALICABILE che deve coprire tutta la luce dello scivolo.

Materiale suggerito: **Tipo LogesVetEvolution**
