RUBELE, L.GE B.

0768

Descrizione prestazionale dell'intervento

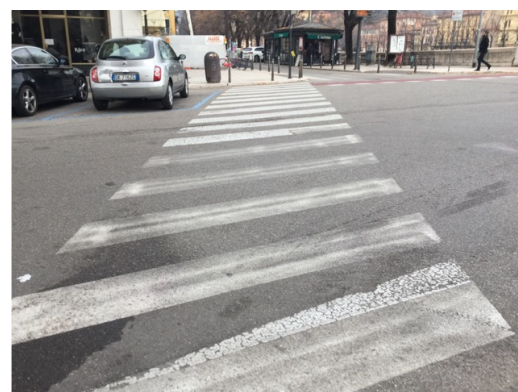
Foto del rilievo

Criticità

**Assenza di attraversamento**  
pedonale a raso

**Nuova realizzazione** di attraversamento pedonale **a raso**, tramite adeguamento dei raccordi al percorso pedonale esistente e inserimento di segnaletica tattile a pavimento (segnale pericolo valicabile) ad evidenziare la delimitazione tra sede pedonale e carrabile; realizzazione di zebraure di larghezza minima 250 cm. La pavimentazione utilizzata nell'attraversamento, sarà la medesima già presente.

Occorre fare una buona rasatura della finitura superficiale per evitare di creare altre criticità sulla pavimentazione derivanti da diverse sovrapposizioni di bitume, pessimi raccordi con l'impiantistica sotterranea.
