RUBELE, L.GE B.

**0739**

Descrizione prestazionale dell'intervento

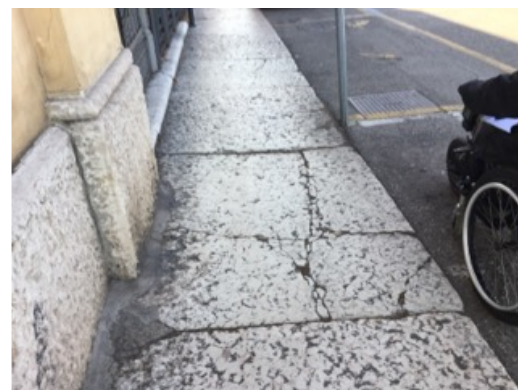
Foto del rilievo

**Presenza di sconnessioni**, buche isolate, deformazioni della pavimentazione esistente, assenza di porzioni di essa.

Adeguamento della pavimentazione dissestata tramite **demolizione e rifacimento del tappetino d'usura o sostituzione di parte di essa**, con finitura tale da rendere il piano di calpestio perfettamente complanare e raccordato adeguatamente alla pavimentazione esistente.

Occorre fare una buona rasatura della finitura superficiale per evitare di creare altre criticità sulla pavimentazione per le persone con difficoltà motorie.

Materiale suggerito: **Pietra di Prun**
