RUBELE, L.GE B.

0728

Descrizione prestazionale dell'intervento

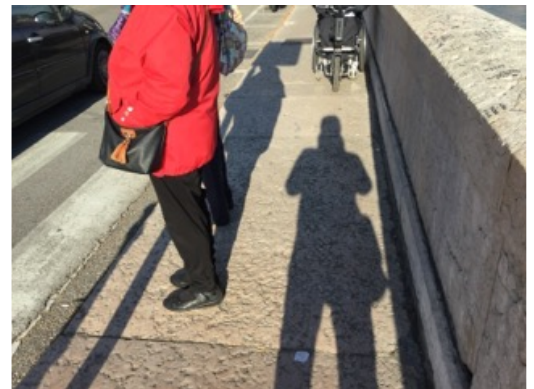
Foto del rilievo

Criticità

Inadeguatezza di segnalazione tattile per non vedenti

Intercettazione dell'attraversamento pedonale attraverso la **collocazione di adeguata segnaletica tattile sul marciapiede**.
Se non vi è semaforo, sarà sufficiente sbarrare il marciapiede, all'altezza del centro della zona zebra, con il Codice di DIREZIONE RETTILINEA che terminerà 40 cm prima del confine fra scivolo e zona carrabile con il Codice di PERICOLO VALICABILE che deve coprire tutta la luce dello scivolo.

Materiale suggerito: **Tipo LogesVetEvolution**
