RUBELE, L.GE B.

**0748**

Descrizione prestazionale dell'intervento

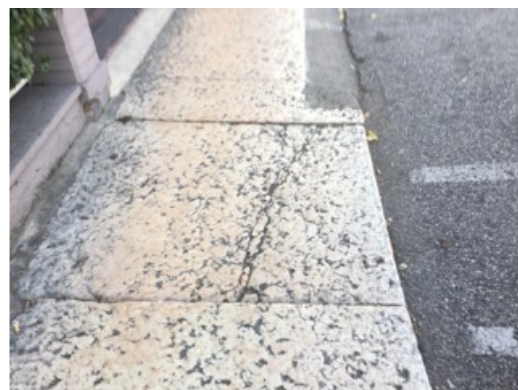
Foto del rilievo

**Presenza di sconnessioni**, buche isolate, deformazioni della pavimentazione esistente, assenza di porzioni di essa.

Adeguamento della pavimentazione dissestata tramite **demolizione e rifacimento del tappetino d'usura o sostituzione di parte di essa**, con finitura tale da rendere il piano di calpestio perfettamente complanare e raccordato adeguatamente alla pavimentazione esistente.

Occorre fare una buona rasatura della finitura superficiale per evitare di creare altre criticità sulla pavimentazione per le persone con difficoltà motorie.

Materiale suggerito: **Pietra di Prun**
