RUBELE, L.GE B.

0756

Descrizione prestazionale dell'intervento

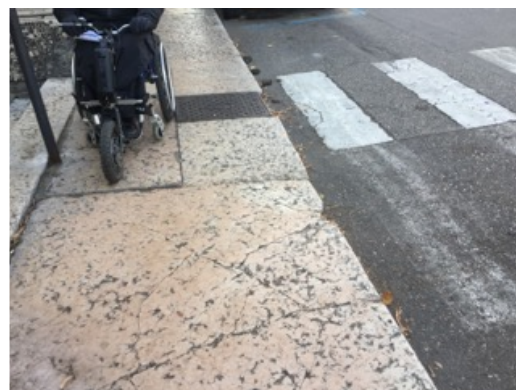
Foto del rilievo

Assenza di **segnalazione tattile** per non vedenti in prossimità di attraversamento pedonale.

Adeguamento di attraversamento pedonale tramite **nuova realizzazione di segnaletica tattile** a pavimento (segnale pericolo valicabile), **posta trasversalmente alla direzione** di marcia. La segnaletica tattile di profondità 40 cm e larghezza uguale alla zebra, serve ad evidenziare la delimitazione tra sede pedonale e carrabile. In caso di isola salvagente, la segnaletica sarà ripetuta all'inizio e alla fine dell'isola come preavviso di attenzione; ciascuna di queste bande avrà una profondità minima di 40 cm.

Il materiale da utilizzarsi deve essere consono al contesto in cui si trova. Sono da evitarsi materiali in gomma incollati ma bensì piastrelle di ceramica, pietra lavorata in superficie o materiale autobloccante.

Prevedere sempre l'intercettazione sul marciapiede quando si è in presenza di un attraversamento.
